Об утверждении предмета охраны объекта культурного наследия
регионального значения «Дом жилой», нач. XX в.
(г. Томск, ул. Мусы Джалиля, 28)

Предмет охраны объекта культурного наследия регионального значения
«Дом жилой», нач. XX в., по адресу: Томская область, г. Томск,
Мусы Джалиля улица, 28

Фотографические изображения объекта культурного наследия

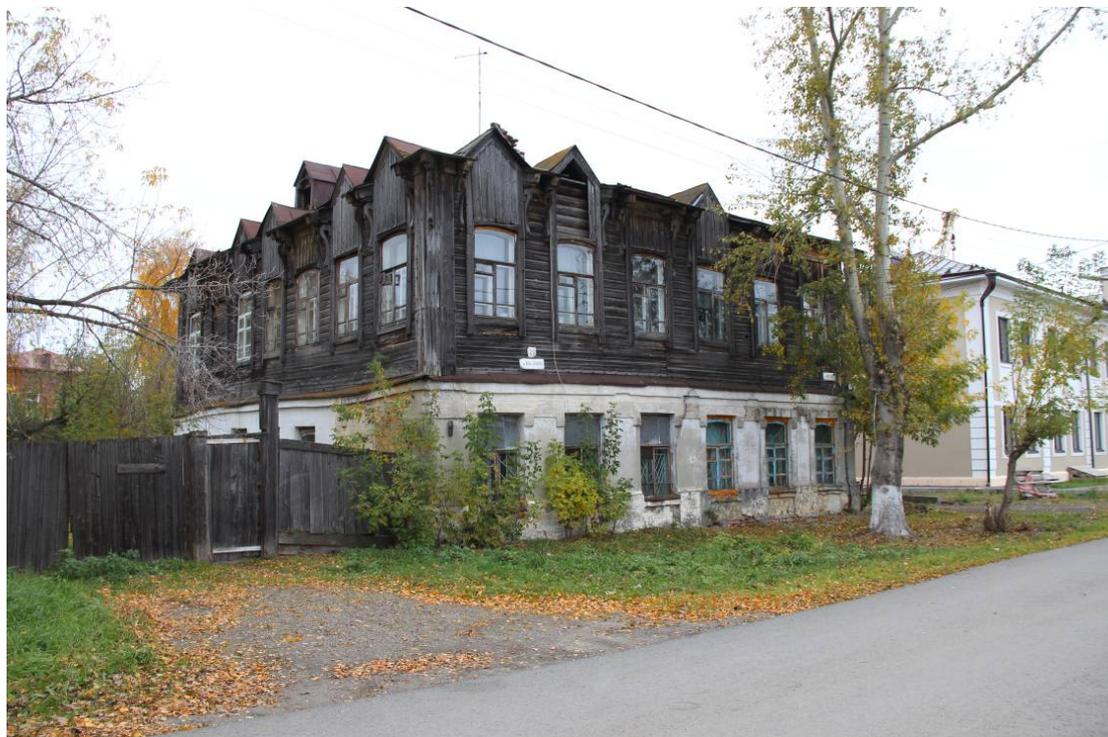
Видовая точка № 1. Общий вид здания с ул. Мусы Джалиля
(Олейник А.Ю., дата съемки: 02.10.2020 г.)

1.1 Здание находится в среде деревянной застройки исторического района «Татарская слобода». Местоположение здания в угловой юго-западной части квартала с ориентацией главных фасадов: западного – по красной линии ул. Мусы Джалиля, южного – по красной линии пер. Источного. Формирует строчку застройки данных улиц.

4.1 Главный западный фасад в 6 осей окон с композиционными акцентами в виде трех треугольных щипцов в уровне крыши (по 1, 2, и 4 осям окон, количество щипцов может быть уточнено в процессе реставрационных исследований). Южный фасад в 7 осей окон с композиционными акцентами в виде пяти треугольных щипцов в уровне крыши (по всем осям окон кроме 1 и 2). Северный фасад в 7 осей окон (в т.ч. заложенные) с композиционными акцентами в виде пяти треугольных щипцов в уровне крыши (по всем осям окон кроме 2 и 5). Восточный фасад в 5 осей проемов с пятью щипцами в уровне крыши (центральная

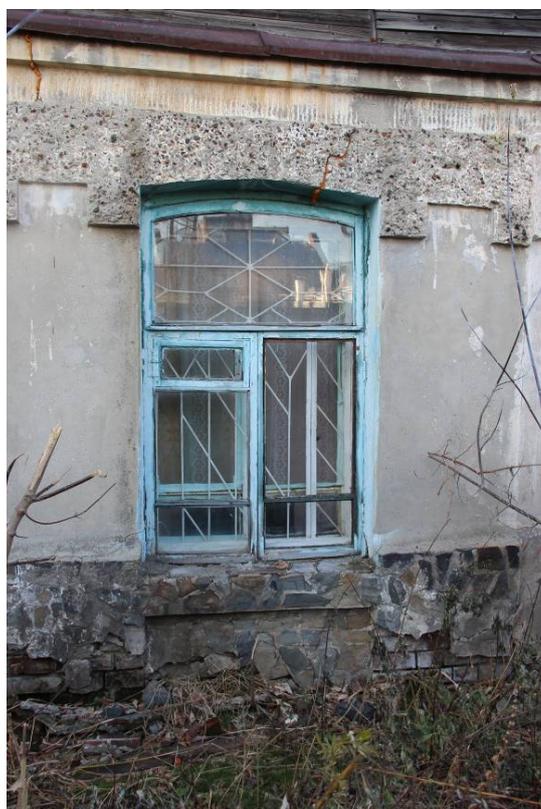
Видовая точка № 10.
Лучковое окно 1-го этажа западного фасада,
штукатурный пояс с фактурной отделкой,
фрагмент облицовки цоколя
(Рыжикова А.Ю., 26.10.2018 г.)

4.4 Декоративное оформление фасадов кирпичной части здания: выступающий цоколь, междуэтажный карниз простого профиля с металлическим фартуком, клинчатый замковый камень на перемычках проемов восточного и северного фасадов. Дополнительный декор уличных фасадов: широкий пояс с отделкой из фактурной штукатурки в верхней части оконных проемов с П-образным обрамлением перемычек, прямоугольные подоконные ниши. Декоративное оформление фасадов деревянной части здания: карниз большого выноса на кобылках и резных фигурных кронштейнах, многочисленные треугольные щипцы с тимпаном, выполненным в плоскости фасада, с обшивкой из профильных досок и профильным карнизом, простые наличники окон с вертикальной обшивкой наверху (до венчающего карниза или карниза фронтона), фасадная обшивка горизонтальная из профильных досок, простые угловые лопатки с детализацией венчающей части.

5. Материал и характер обработки фасадных поверхностей на дату строительства здания кон. XIX в.: в уровне первого этажа – штукатурка по кирпичной кладке (гладкая, фактурная) с окрашенной поверхностью, цоколь главного фасада с облицовкой бутовым камнем, в уровне второго этажа – обшивка из профильных досок и деревянные элементы фасадного декора без окраски.

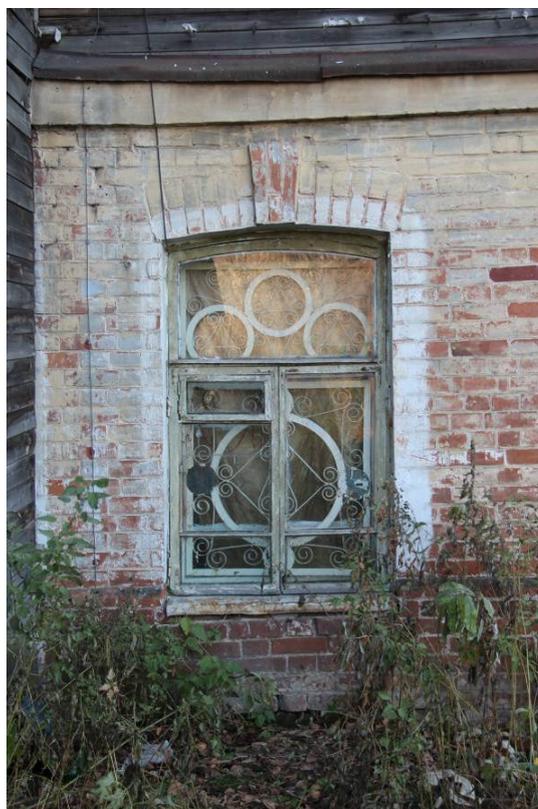
Видовая точка № 11.
Лучковое окно 1-го этажа восточного фасада
с клинчатым замковым камнем на перемычке
(Олейник А.Ю., 02.10.2020 г.)

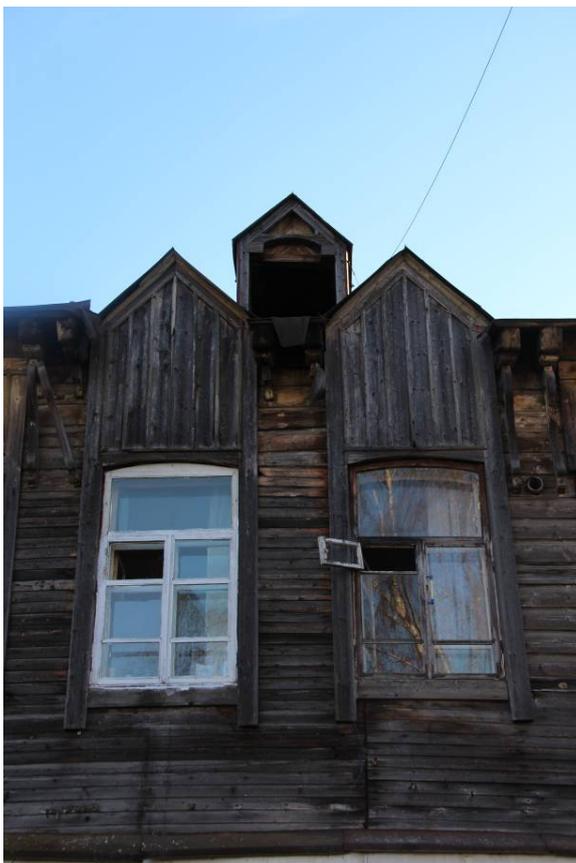
Видовая точка № 12.
 Декоративное оформление карниза
 (резные кобылки и кронштейны)
 (Рыжикова А.Ю., 26.10.2018 г.)

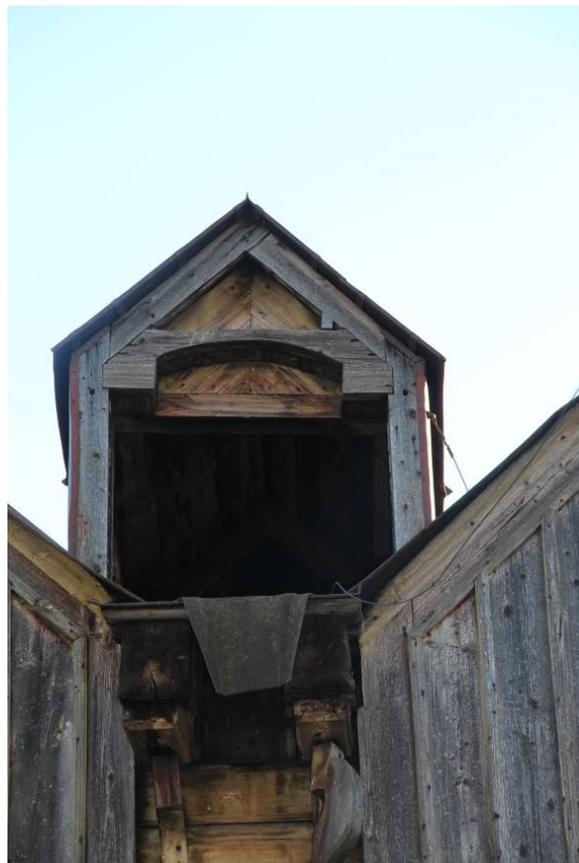
Видовая точка № 13.
 Декоративное оформление карниза
 (резные кобылки и кронштейны).
 (Рыжикова А.Ю., 26.10.2018 г.)

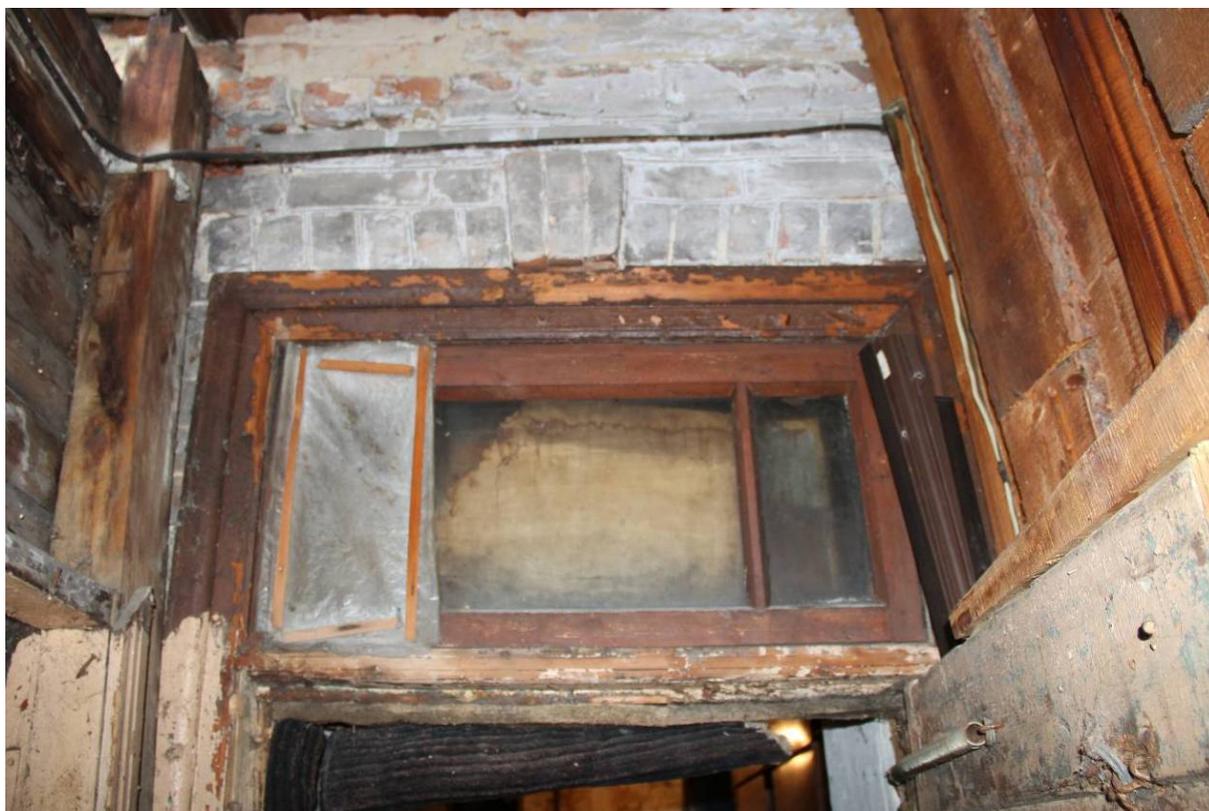
Видовая точка № 14.
 Дверной блок основного входа с остекленной фрамугой (восточный фасад).
 (Олейник А.Ю., 02.10.2020 г.)

4.3 Местоположение, габариты и форма основных входов: дворовый вход – дверной проем прямоугольной формы для однопольной двери с остекленной фрамугой, расположенный в центральной части восточного фасада. Местоположение исторических дверных проемов (устанавливается по результатам реставрационных исследований).

7. Заполнения дверных и оконных проемов на дату сохранившихся элементов. Деревянные оконные коробки с рамами лучковой формы, рисунок расстекловки оконных рам, профильные подоконники, профильное обрамление проемов. Деревянные дверные коробки (в т.ч. дверной блок наружной двери с остекленной фрамугой), профильное обрамление проемов и все типы исторических дверных полотен (в т.ч. филенчатые).

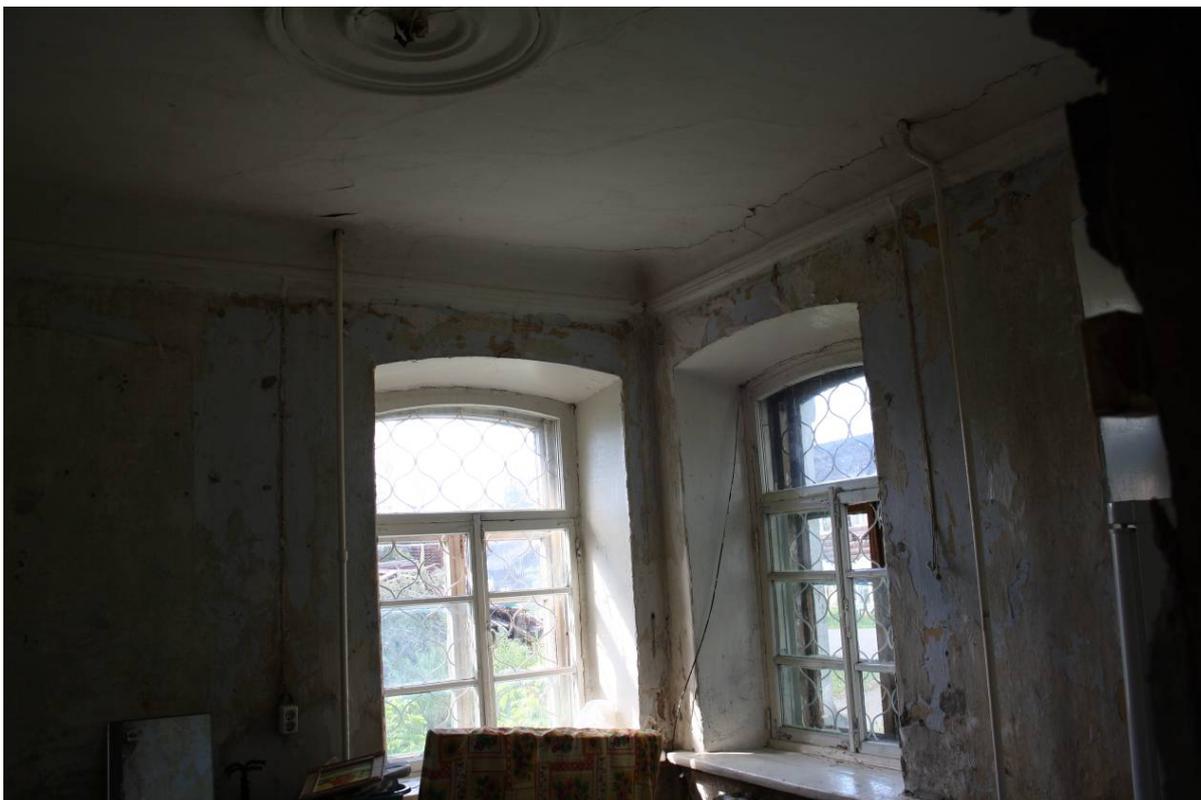
Видовая точка № 15.

Фрагмент жилого помещения 1-го этажа с элементами декора: потолочная розетка, фрагмент штукатурных потолочно-стеновых тяг (Артюховский Г.Т., 2015 г.)

11. Архитектурно-художественное оформление интерьеров на дату сохранившихся элементов декоративного оформления: профильные штукатурные потолочно-стеновые тяги, круглые профилированные потолочные розетки.

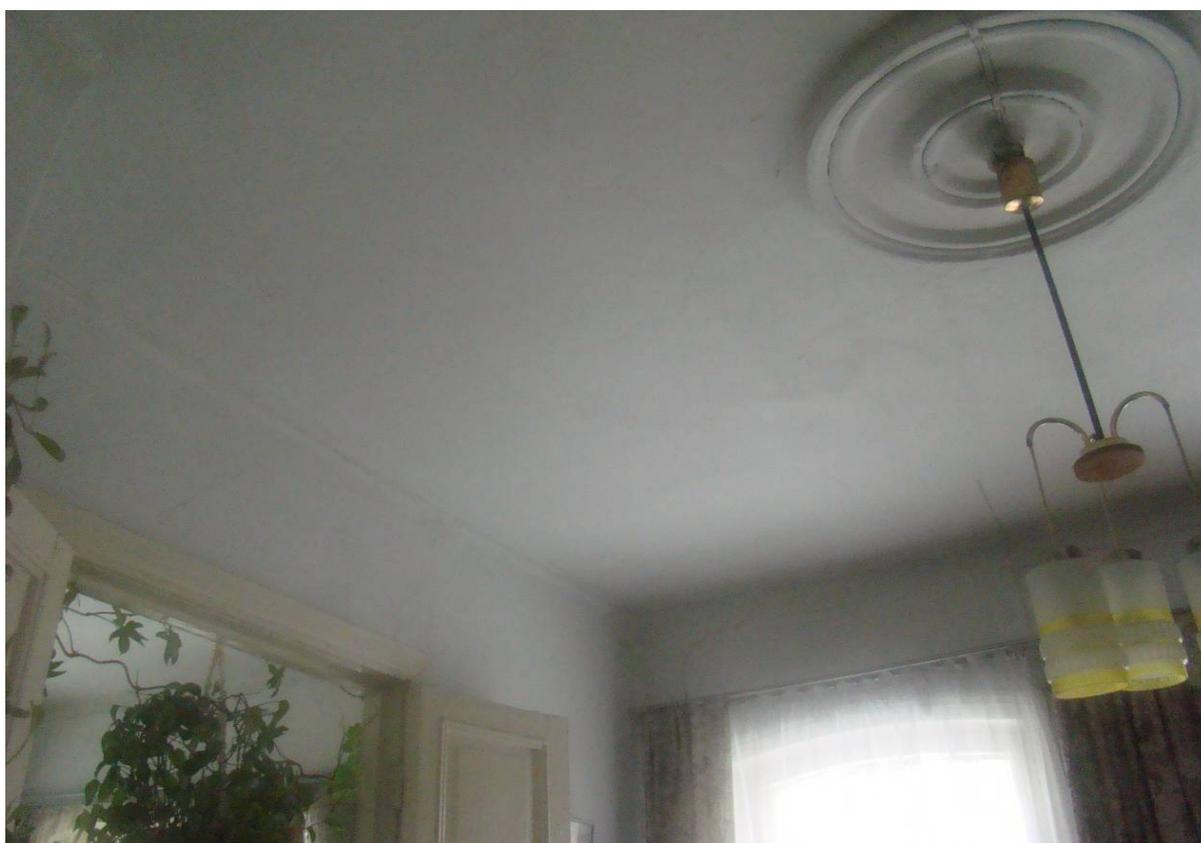
Видовая точка № 16.

Фрагмент жилого помещения 2-го этажа с элементами декора: профильная потолочная розетка, деревянные филенчатые двери (Вакер И.С., 2012 г.)
