ПАСПОРТ ОБЪЕКТА КУЛЬТУРНОГО НАСЛЕДИЯ

АКТ ТЕХНИЧЕСКОГО СОСТОЯНИЯ ОБЪЕКТА КУЛЬТУРНОГО НАСЛЕДИЯ

федерального значения «Жилой дом «деревянный», XIX в.»

г. Томск, проспект Ленина, 56

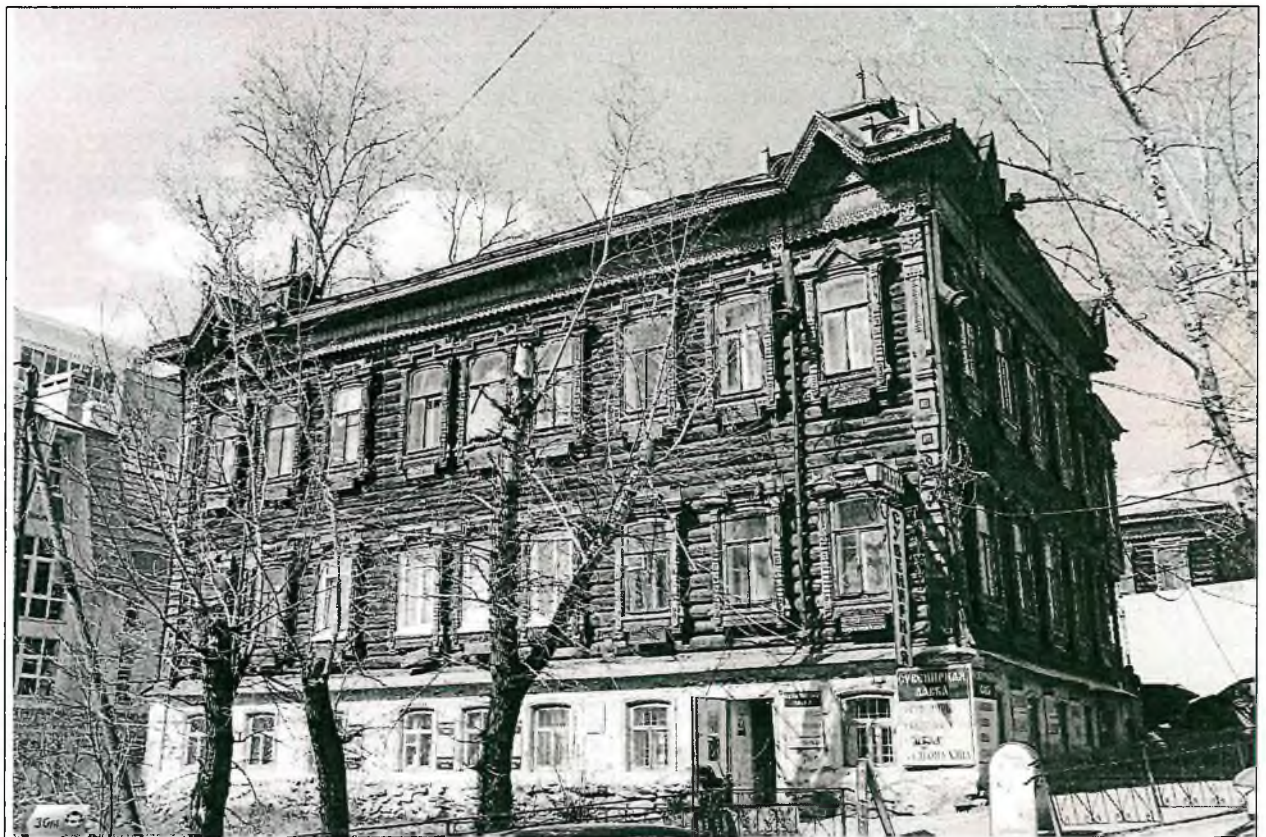
15 . 04 . 2014

Дата съемки (число, месяц, год)

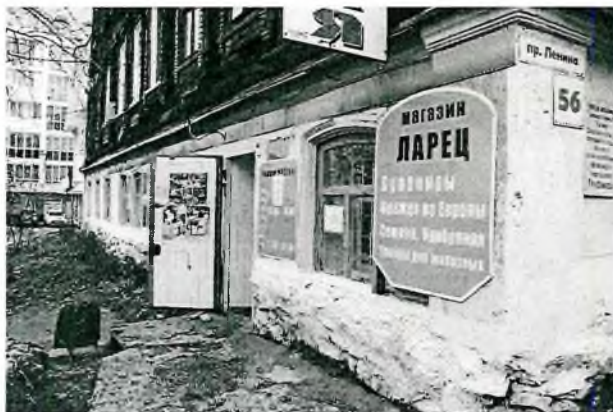
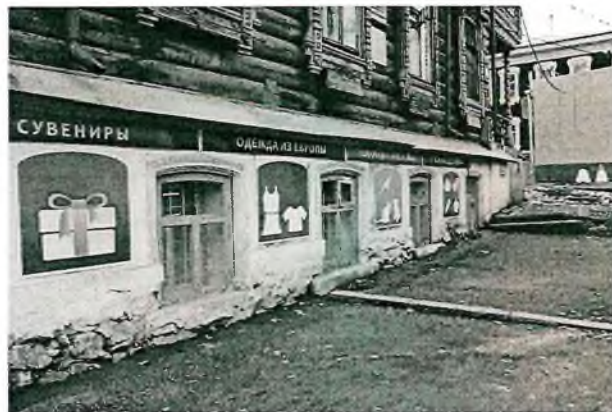
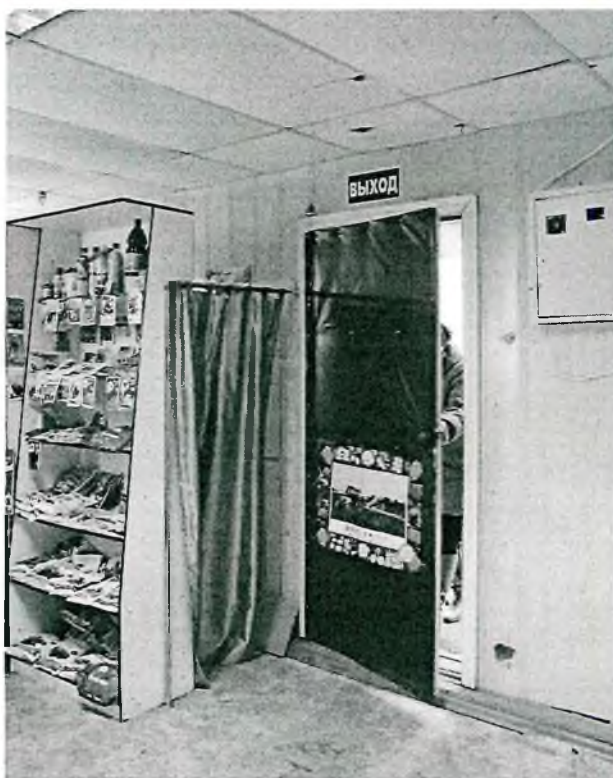
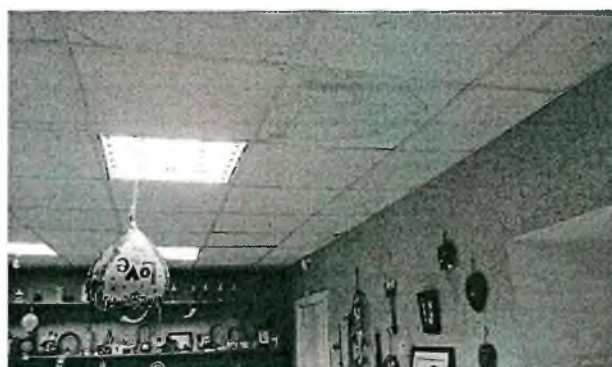
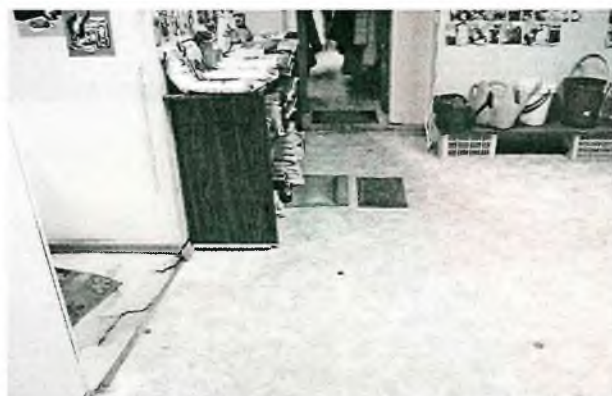
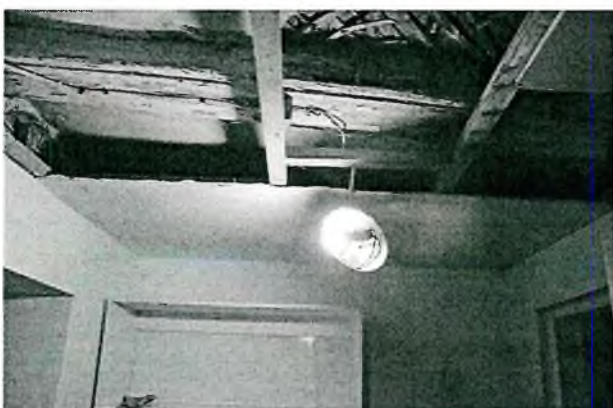
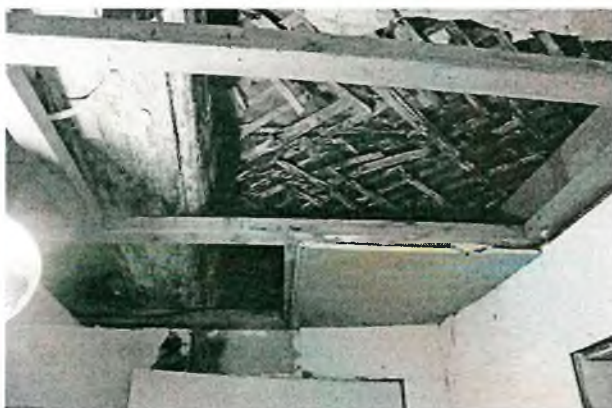
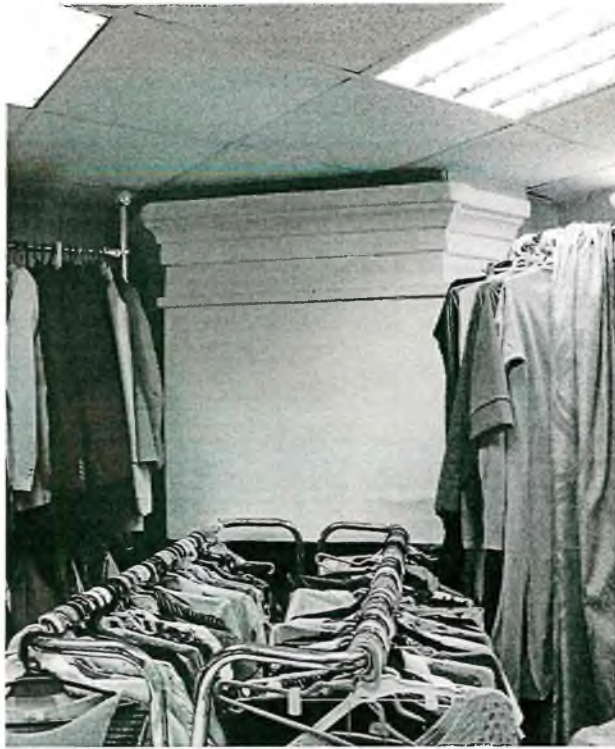
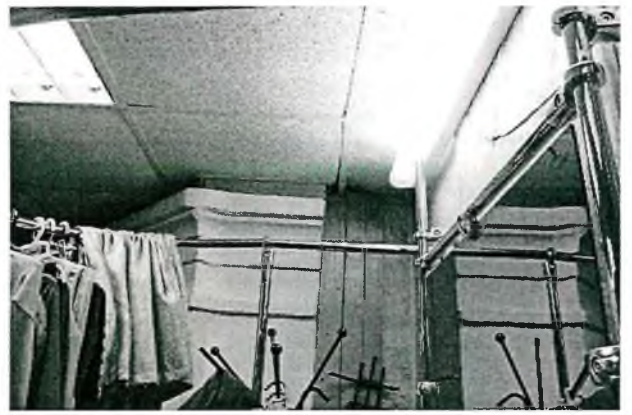
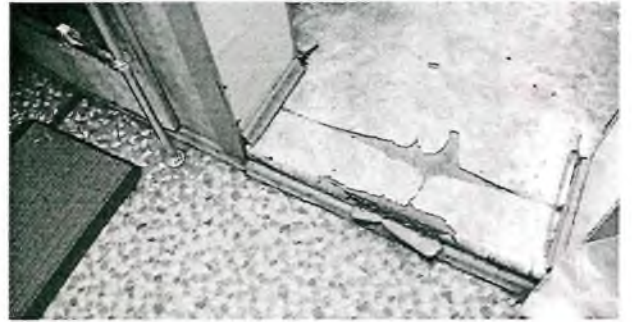
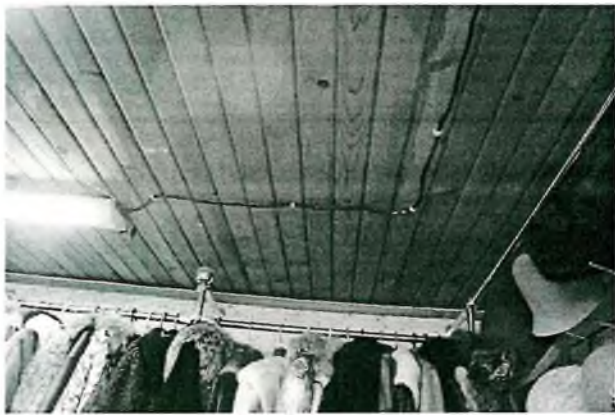
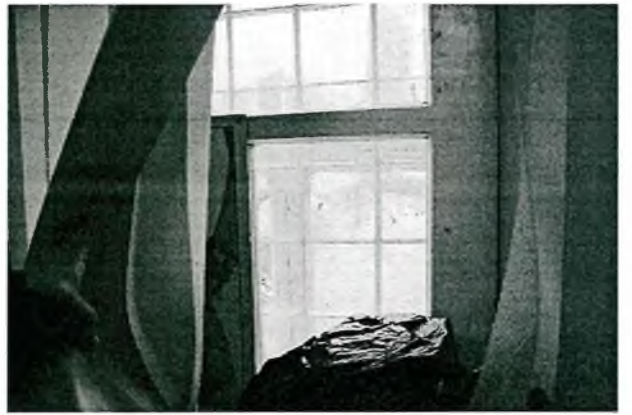
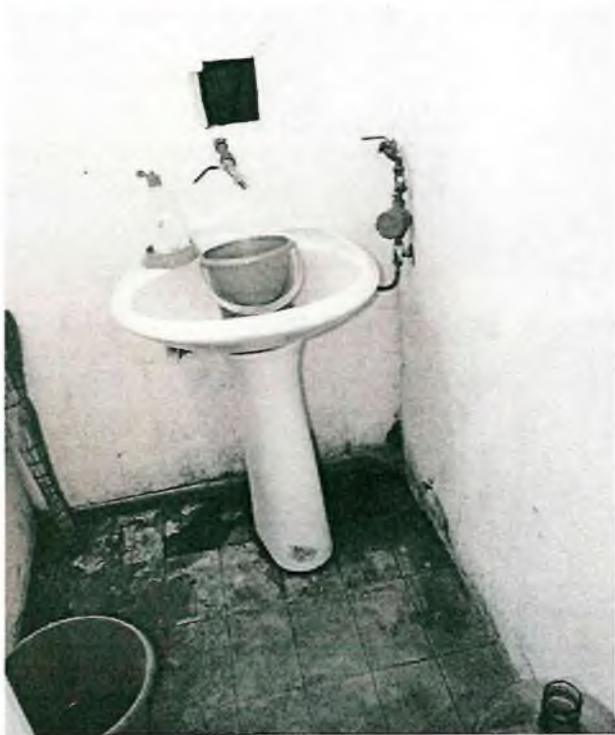
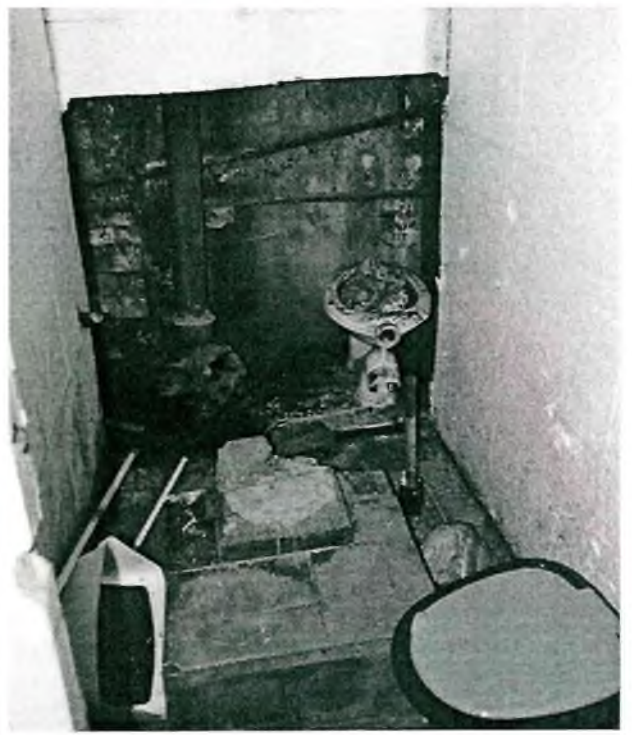
**Фотофиксация объекта культурного наследия (памятника истории и культуры)
федерального значения «Жилой дом «деревянный», XIX в.», расположенного по
адресу: г. Томск, пр. Ленина, 56 (помещений №№ ц003-ц006, ц017-ц022)**

а) общее состояние:	неудовлетворительное;
б) фундаменты:	из бутового камня, ленточные, часть бутовой кладки находится выше уровня поверхности земли, присутствуют участки разрушения и трещины, общее состояние неудовлетворительное, требуется дополнительное обследование;
в) цоколь:	кирпичный, на западном и южном фасадах, а также на углу здания в кладке цокольного этажа имеются трещины и разрушения, со стороны северного фасада наблюдается просадка, общее состояние неудовлетворительное, требуется дополнительное обследование;
г) отмостка:	отсутствует;
д) стены:	рублены из брёвен диаметром 30-40 см в «лапу», имеются трещины, происходит значительное намокание сруба, присутствуют участки загнивания, более подвержены которому нижние венцы, общее состояние неудовлетворительное, требуется дополнительное обследование;
е) внешнее декоративное убранство:	
штукатурка:	цементно-известковая, на цокольной части западного фасада имеются значительные отслоения штукатурного слоя, общее состояние неудовлетворительное;

окраска:	водоэмульсионными составами, состояние неудовлетворительное;
облицовка:	—
обшивка:	две пристройки с северной части здания обшиты горизонтальной деревянной рейкой, общее состояние неудовлетворительное;
наличники:	имеет пропиленный и объёмный декор, выполненный в едином стиле с угловыми пилястрами дома, присутствуют незначительные утраты элементов, сколы, перекосы, намокания, общее состояние неудовлетворительное;
лепнина:	—
скульптура:	—
живопись:	—
декоративные элементы:	наличники, карнизная часть фасадов с фризом, пилястры, элементы резного декора (накладная резьба), угловые

лопатки имеют незначительные утраты элементов, сколы, перекосы, намокания, общее состояние неудовлетворительное;
колонны:	—
карнизы:	профильный с резным 2-х ярусным подзором, декорирован пропиленной резьбой растительного и геометрического орнамента с накладными деталями из объёмной резьбы, имеют незначительные утраты элементов, сколы, перекосы, намокания, общее состояние удовлетворительное;
прочее:	—
ж) двери наружные:	деревянные двухстворчатые с филенками сложной конфигурации, общее состояние неудовлетворительное;
з) крыша:	с щипцовыми фронтонами, над верандой и пристройкой – трёхскатная, над угловыми башнями – многощипцовая, необходимо дополнительное обследование;
стропила:	имеет значительный прогиб в центральной части главного конька, что говорит о неисправности стропильной системы, общее состояние неудовлетворительное;
обрешетка:	не обследовалась;
кровля:	металлическая, наблюдаются неплотности и разрушения фальцев, ржавчина на поверхности, утрачены участки (на фронтончиках, на свесах карниза) желоба и лотки частично разрушены, общее состояние неудовлетворительное;

водосточные трубы:	из просечного железа имеют значительные повреждения и утраты, находятся в не рабочем состоянии на всех фасадах, общее состояние неудовлетворительное;
парапет:	деревянное парапетное ограждение, расположено на крыше здания вдоль фасадной части башни и выполненное из «глухой» дощатой конструкции на квадратных в плане столбах с фигурным завершением, общее состояние неудовлетворительное;
прочее:	с северной части здания две пристройки, одна из них представляет собой крыльцо с главным входом и витыми колоннами, поддерживающими веранду 2-го этажа. На крыльце полностью утрачено ограждение и пристроены временные ступени. Веранда второго этажа, имеет хорошо сохранившийся декор. Другая холодная пристройка имеет перекосы и отклонения от вертикальной плоскости и значительно отошла от основного объема здания;
и) сведения о наличии (отсутствии) обязательных информационных надписей и обозначений	присутствует.

№ п/п	Наименование проводимых работ (разрабатываемой документации)	Сроки выполнения работ	Примечание
1.	Проведение комплексных ремонтно-реставрационных работ 1й этап – капитальный ремонт крыши	2015-2017 года в срок до 31 марта 2016 года	Работы должны выполняться организациями, имеющими лицензии на осуществление деятельности по реставрации объектов культурного наследия на основании проектно-сметной документации, согласованной с Комитетом по охране объектов культурного наследия Администрации Томской области, и разрешения, выданного Комитетом по охране объектов культурного наследия Администрации Томской области

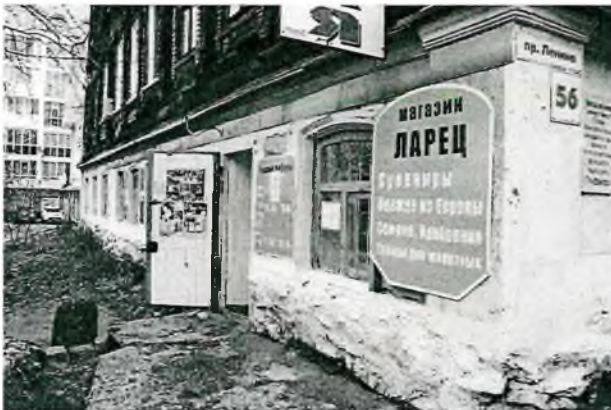
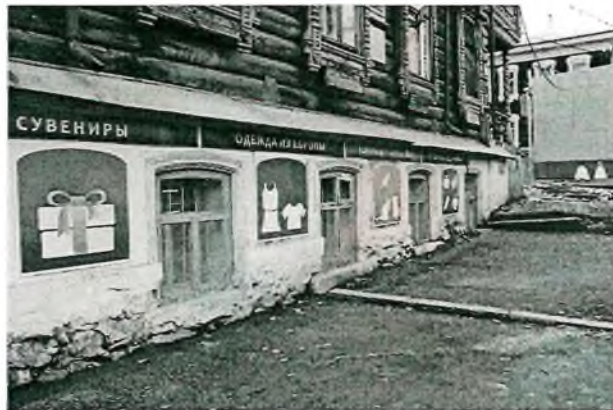
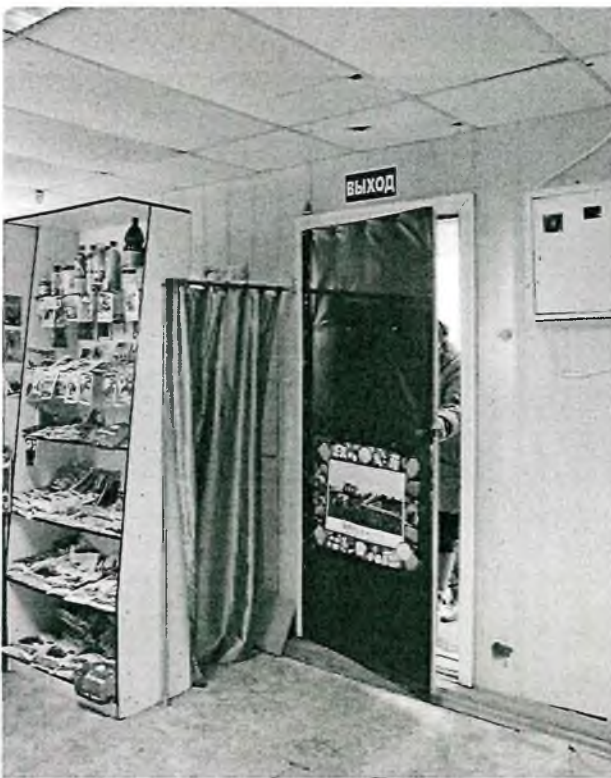
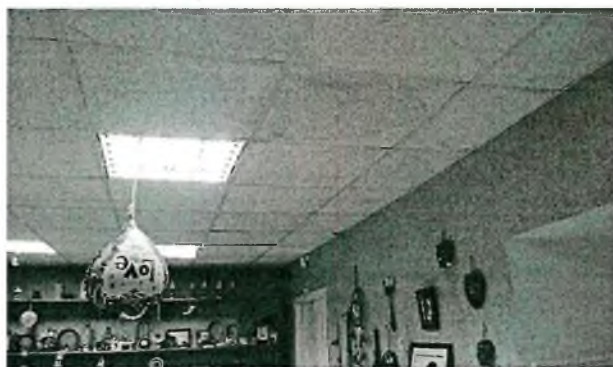
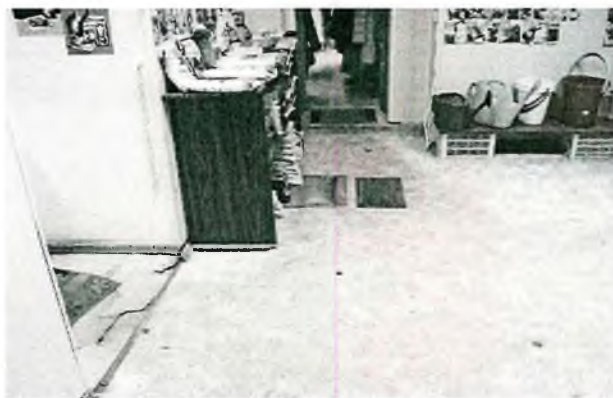
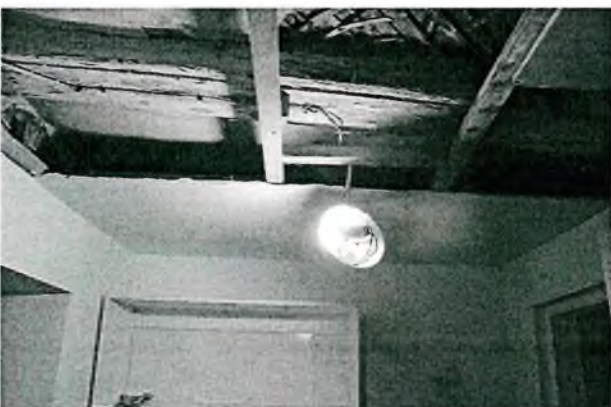
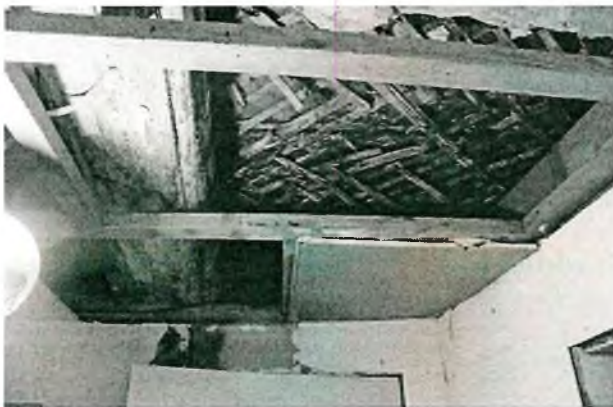
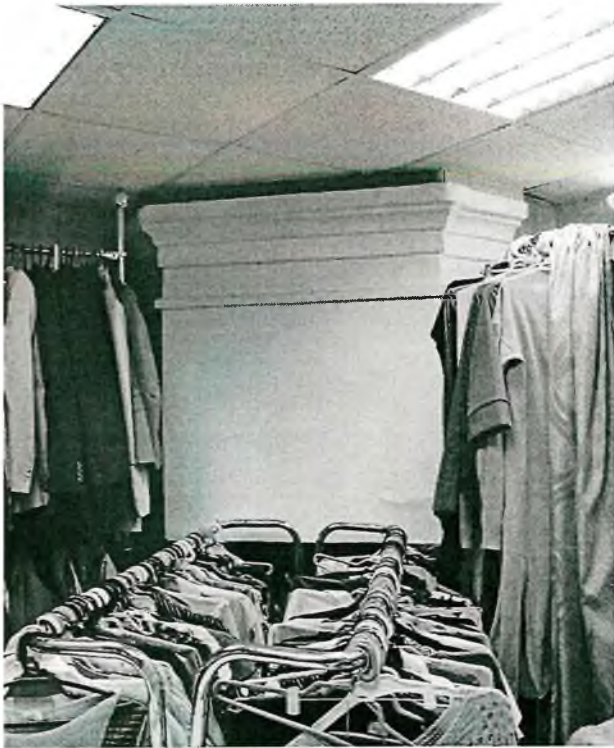
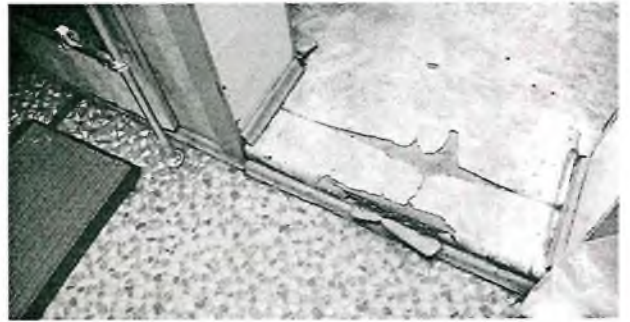
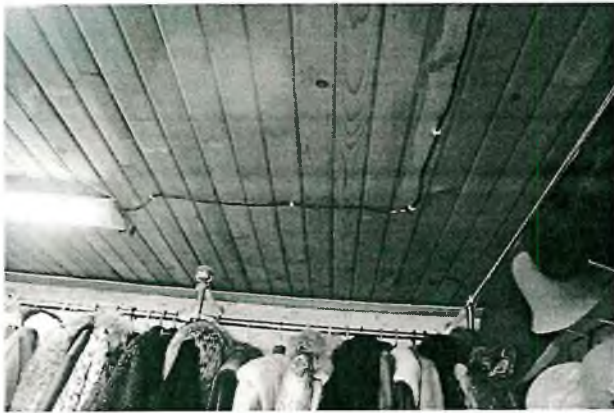
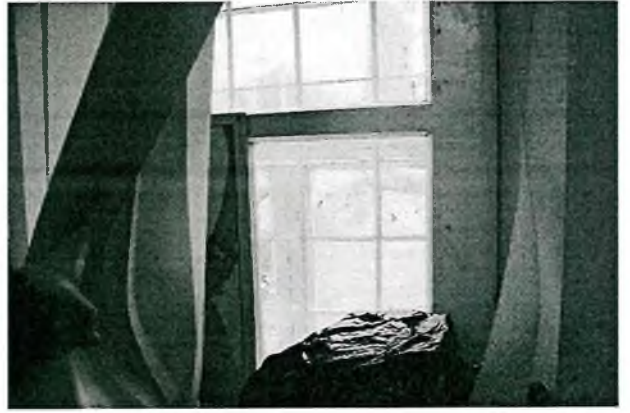
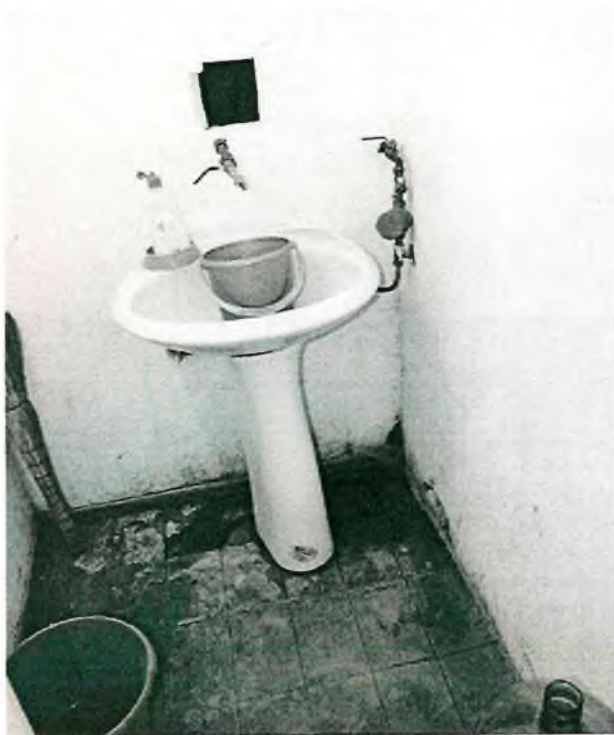
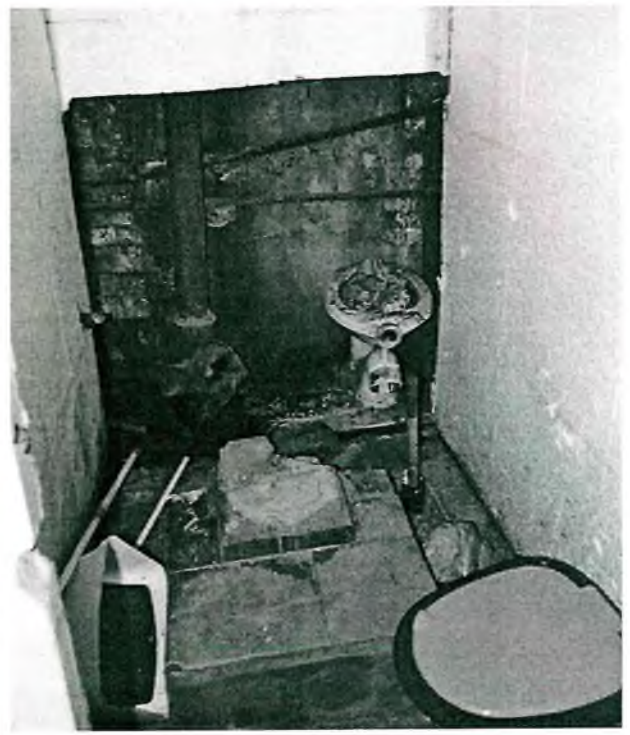
**Фотофиксация объекта культурного наследия (памятника истории и культуры)
федерального значения «Жилой дом «деревянный», XIX в.», расположенного по
адресу: г. Томск, пр. Ленина, 56 (помещений №№ ц003-ц006, ц017-ц022)**

а) общее состояние:	неудовлетворительное;
б) фундаменты:	из бутового камня, ленточные, часть бутовой кладки находится выше уровня поверхности земли, присутствуют участки разрушения и трещины, общее состояние неудовлетворительное, требуется дополнительное обследование;
в) цоколь:	кирпичный, на западном и южном фасадах, а также на углу здания в кладке цокольного этажа имеются трещины и разрушения, со стороны северного фасада наблюдается просадка, общее состояние неудовлетворительное, требуется дополнительное обследование;
г) отмостка:	отсутствует;
д) стены:	рублены из брёвен диаметром 30-40 см в «лапу», имеются трещины, происходит значительное намокание сруба, присутствуют участки загнивания, более подвержены которому нижние венцы, общее состояние неудовлетворительное, требуется дополнительное обследование;
е) внешнее декоративное убранство:	
штукатурка:	цементно-известковая, на цокольной части западного фасада имеются значительные отслоения штукатурного слоя, общее состояние неудовлетворительное;

окраска:	водоэмульсионными составами, состояние неудовлетворительное;
облицовка:	—
обшивка:	две пристройки с северной части здания обшиты горизонтальной деревянной рейкой, общее состояние неудовлетворительное;
наличники:	имеет пропиленный и объёмный декор, выполненный в едином стиле с угловыми пилястрами дома, присутствуют незначительные утраты элементов, сколы, перекосы, намокания, общее состояние неудовлетворительное;
лепнина:	—
скульптура:	—
живопись:	—
декоративные элементы:	наличники, карнизная часть фасадов с фризом, пилястры, элементы резного декора (накладная резьба), угловые

лопатки имеют незначительные утраты элементов, сколы, перекосы, намокания, общее состояние неудовлетворительное;
колонны:	—
карнизы:	профильный с резным 2-х ярусным подзором, декорирован пропиленной резьбой растительного и геометрического орнамента с накладными деталями из объёмной резьбы, имеют незначительные утраты элементов, сколы, перекосы, намокания, общее состояние удовлетворительное;
прочее:	—
ж) двери наружные:	деревянные двухстворчатые с филенками сложной конфигурации, общее состояние неудовлетворительное;
з) крыша:	с щипцовыми фронтонами, над верандой и пристройкой – трёхскатная, над угловыми башнями – многощипцовая, необходимо дополнительное обследование;
стропила:	имеет значительный прогиб в центральной части главного конька, что говорит о неисправности стропильной системы, общее состояние неудовлетворительное;
обрешетка:	не обследовалась;
кровля:	металлическая, наблюдаются неплотности и разрушения фальцев, ржавчина на поверхности, утрачены участки (на фронтончиках, на свесах карниза) желоба и лотки частично разрушены, общее состояние неудовлетворительное;

водосточные трубы:	из просечного железа имеют значительные повреждения и утраты, находятся в не рабочем состоянии на всех фасадах, общее состояние неудовлетворительное;
парапет:	деревянное парапетное ограждение, расположено на крыше здания вдоль фасадной части башни и выполненное из «глухой» дощатой конструкции на квадратных в плане столбах с фигурным завершением, общее состояние неудовлетворительное;
прочее:	с северной части здания две пристройки, одна из них представляет собой крыльцо с главным входом и витыми колоннами, поддерживающими веранду 2-го этажа. На крыльце полностью утрачено ограждение и пристроены временные ступени. Веранда второго этажа, имеет хорошо сохранившийся декор. Другая холодная пристройка имеет перекосы и отклонения от вертикальной плоскости и значительно отошла от основного объема здания;
и) сведения о наличии (отсутствии) обязательных информационных надписей и обозначений	присутствует.
