## ПАСПОРТ ОБЪЕКТА КУЛЬТУРНОГО НАСЛЕДИЯ

# АКТ ТЕХНИЧЕСКОГО СОСТОЯНИЯ ОБЪЕКТА КУЛЬТУРНОГО НАСЛЕДИЯ

**федерального значения «Жилой дом «деревянный», XIX в.»**

**г. Томск, проспект Ленина, 56**

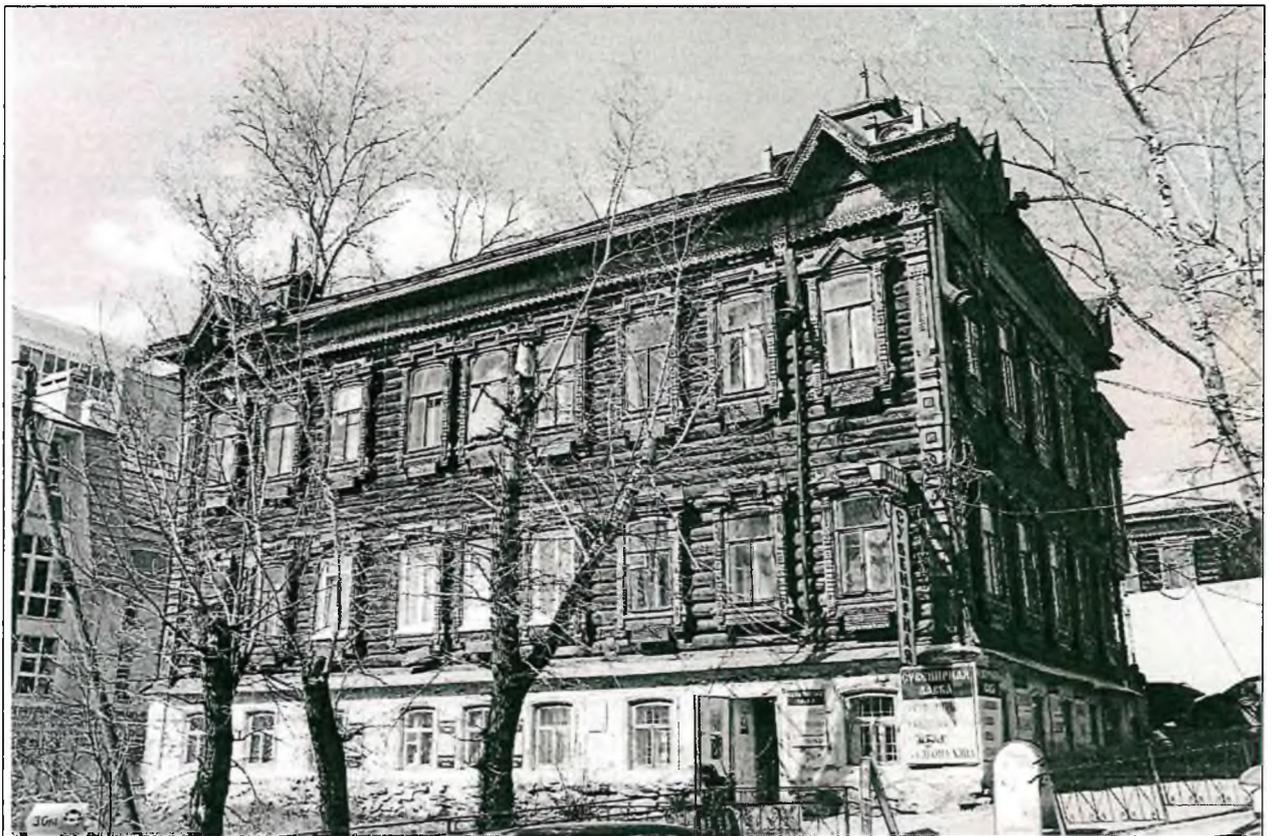
15 . 04 . 2014

Фотографическое изображение объекта культурного наследия, за исключением отдельных объектов археологического наследия, фотографическое изображение которых вносится на основании решения соответствующего органа охраны объектов культурного наследия

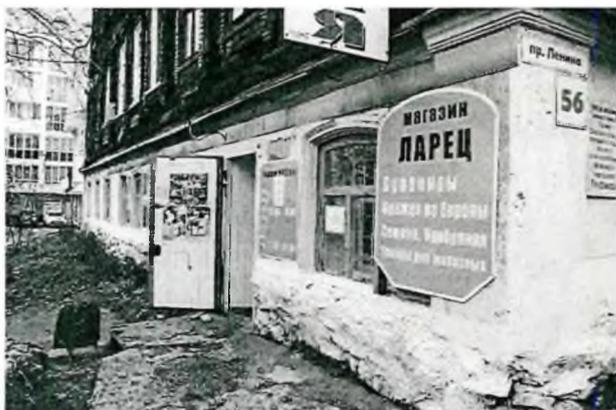
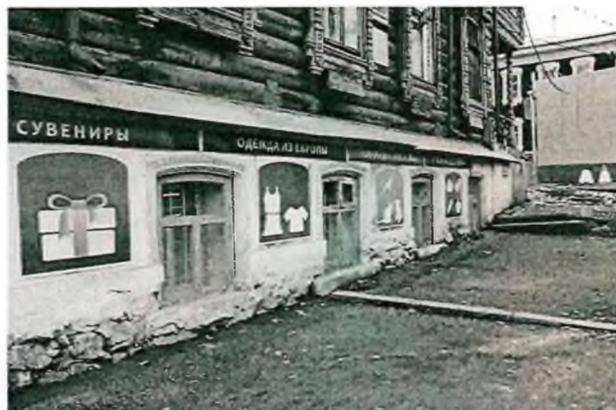
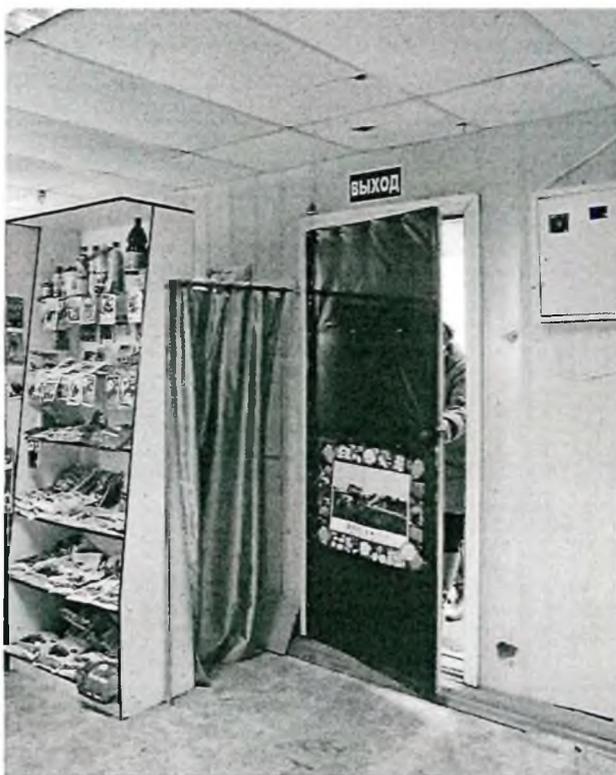
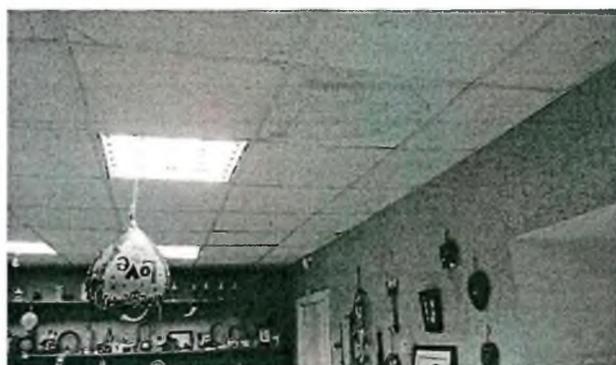
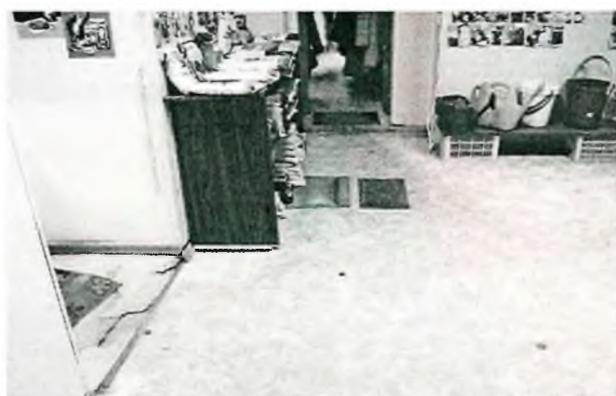
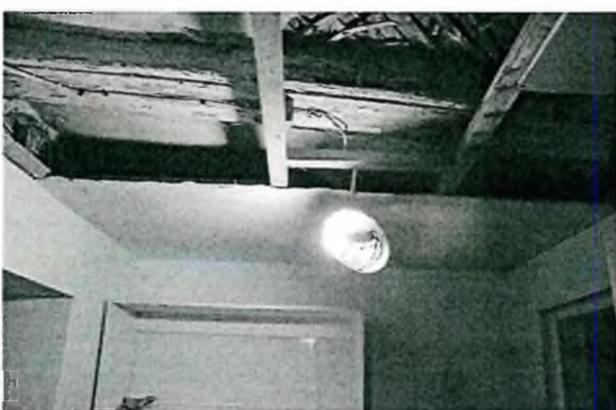
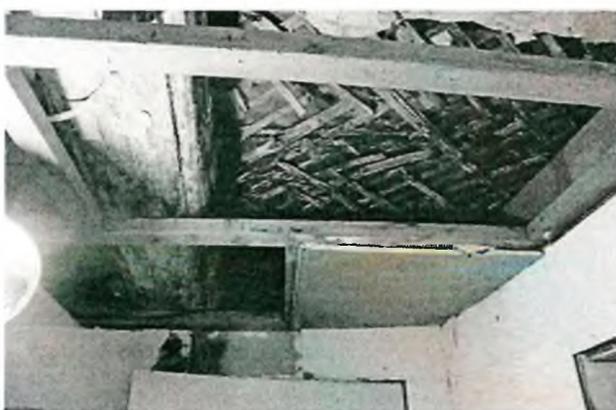
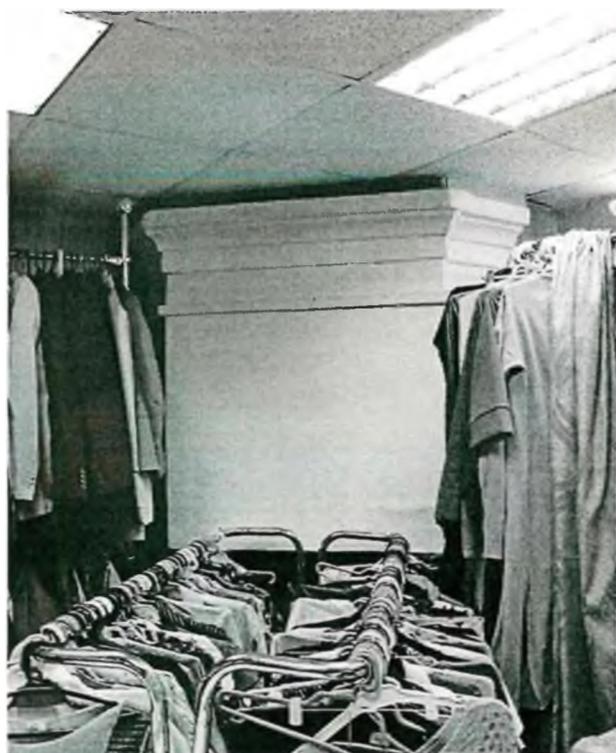
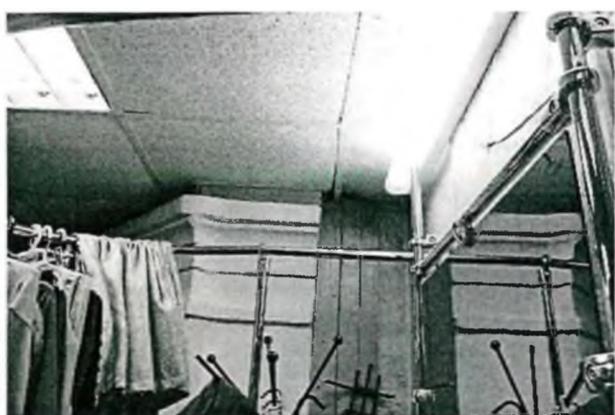
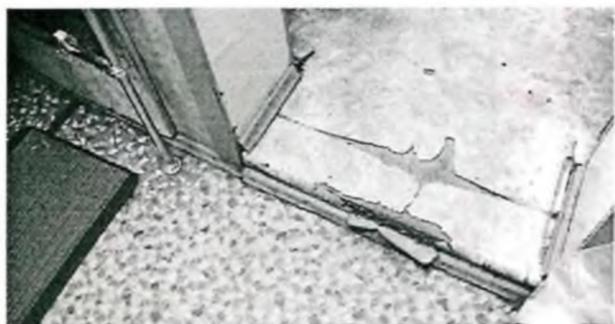
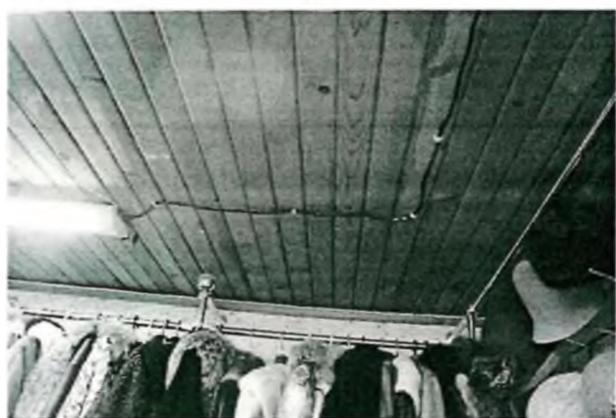
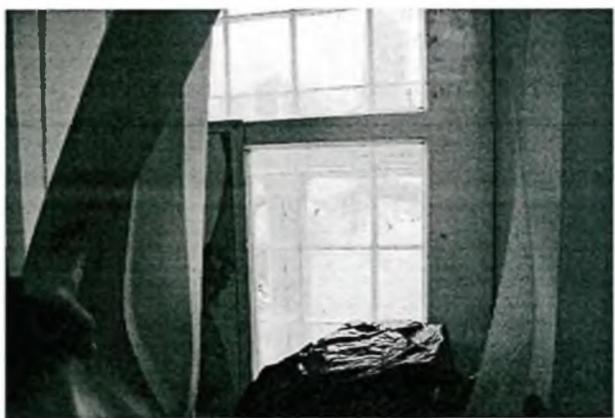
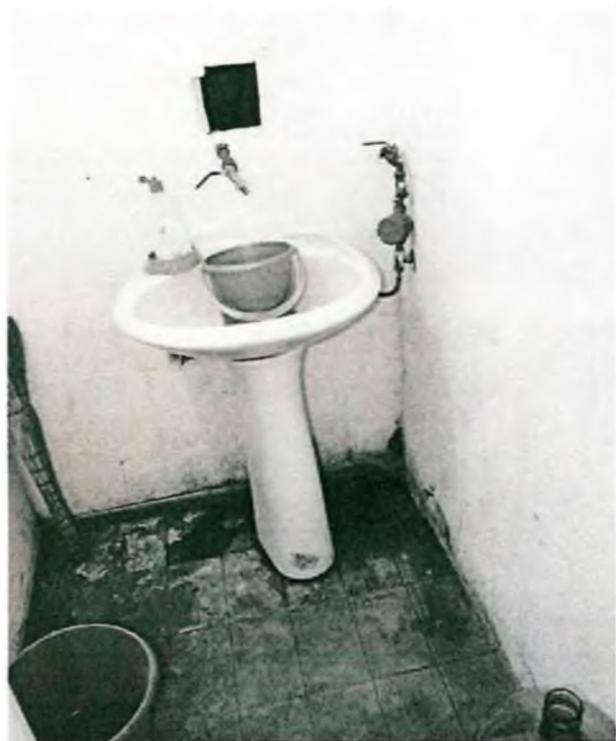
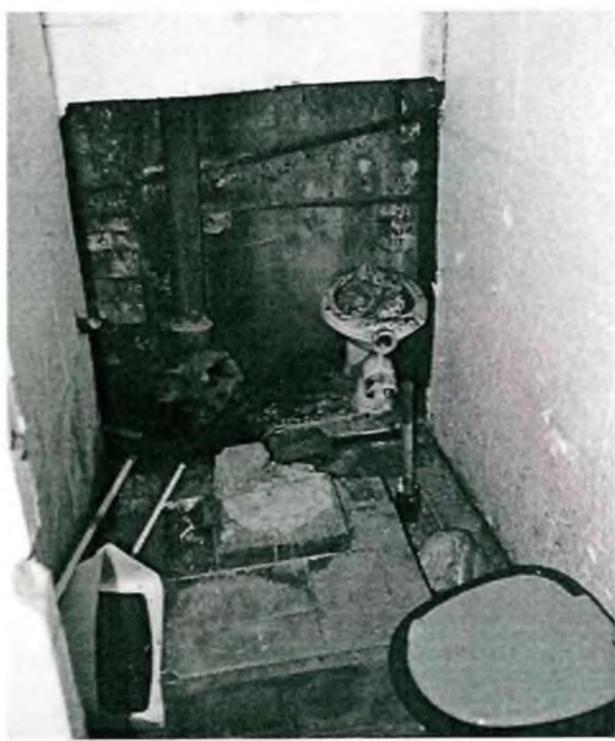
**Фотофиксация объекта культурного наследия (памятника истории и культуры)  
федерального значения «Жилой дом «деревянный», XIX в.», расположенного по  
адресу: г. Томск, пр. Ленина, 56 (помещений №№ ц003-ц006, ц017-ц022)**

а) общее состояние:	неудовлетворительное;
б) фундаменты:	из бутового камня, ленточные, часть бутовой кладки находится выше уровня поверхности земли, присутствуют участки разрушения и трещины, общее состояние неудовлетворительное, требуется дополнительное обследование;
в) цоколь:	кирпичный, на западном и южном фасадах, а также на углу здания в кладке цокольного этажа имеются трещины и разрушения, со стороны северного фасада наблюдается просадка, общее состояние неудовлетворительное, требуется дополнительное обследование;
г) отмостка:	отсутствует;
д) стены:	рублены из брёвен диаметром 30-40 см в «лапу», имеются трещины, происходит значительное намокание сруба, присутствуют участки загнивания, более подвержены которому нижние венцы, общее состояние неудовлетворительное, требуется дополнительное обследование;
е) внешнее декоративное убранство:	
штукатурка:	цементно-известковая, на цокольной части западного фасада имеются значительные отслоения штукатурного слоя, общее состояние неудовлетворительное;

окраска:	водоэмульсионными составами, состояние неудовлетворительное;
облицовка:	—
обшивка:	две пристройки с северной части здания обшиты горизонтальной деревянной рейкой, общее состояние неудовлетворительное;
наличники:	имеет пропиленный и объёмный декор, выполненный в едином стиле с угловыми пилястрами дома, присутствуют незначительные утраты элементов, сколы, перекосы, намокания, общее состояние неудовлетворительное;
лепнина:	—
скульптура:	—
живопись:	—
декоративные элементы:	наличники, карнизная часть фасадов с фризом, пилястры, элементы резного декора (накладная резьба), угловые

лопатки имеют незначительные утраты элементов, сколы, перекосы, намокания, общее состояние неудовлетворительное;
колонны:	—
карнизы:	профильный с резным 2-х ярусным подзором, декорирован пропиленной резьбой растительного и геометрического орнамента с накладными деталями из объёмной резьбы, имеют незначительные утраты элементов, сколы, перекосы, намокания, общее состояние удовлетворительное;
прочее:	—
ж) двери наружные:	деревянные двухстворчатые с филенками сложной конфигурации, общее состояние неудовлетворительное;
з) крыша:	с щипцовыми фронтонами, над верандой и пристройкой – трёхскатная, над угловыми башнями – многощипцовая, необходимо дополнительное обследование;
стропила:	имеет значительный прогиб в центральной части главного конька, что говорит о неисправности стропильной системы, общее состояние неудовлетворительное;
обрешетка:	не обследовалась;
кровля:	металлическая, наблюдаются неплотности и разрушения фальцев, ржавчина на поверхности, утрачены участки (на фронтончиках, на свесах карниза) желоба и лотки частично разрушены, общее состояние неудовлетворительное;

водосточные трубы:	из просечного железа имеют значительные повреждения и утраты, находятся в не рабочем состоянии на всех фасадах, общее состояние неудовлетворительное;
парапет:	деревянное парапетное ограждение, расположено на крыше здания вдоль фасадной части башни и выполненное из «глухой» дощатой конструкции на квадратных в плане столбах с фигурным завершением, общее состояние неудовлетворительное;
прочее:	с северной части здания две пристройки, одна из них представляет собой крыльцо с главным входом и витыми колоннами, поддерживающими веранду 2-го этажа. На крыльце полностью утрачено ограждение и пристроены временные ступени. Веранда второго этажа, имеет хорошо сохранившийся декор. Другая холодная пристройка имеет перекосы и отклонения от вертикальной плоскости и значительно отошла от основного объема здания;
и) сведения о наличии (отсутствии) обязательных информационных надписей и обозначений	присутствует.

№ п/п	Наименование проводимых работ (разрабатываемой документации)	Сроки выполнения работ	Примечание
1.	Проведение комплексных ремонтно-реставрационных работ  1й этап – капитальный ремонт крыши	2015-2017 года  в срок до 31 марта 2016 года	Работы должны выполняться организациями, имеющими лицензии на осуществление деятельности по реставрации объектов культурного наследия на основании проектно-сметной документации, согласованной с Комитетом по охране объектов культурного наследия Администрации Томской области, и разрешения, выданного Комитетом по охране объектов культурного наследия Администрации Томской области

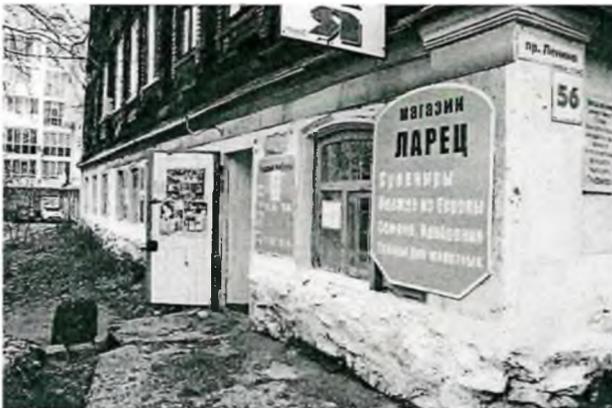
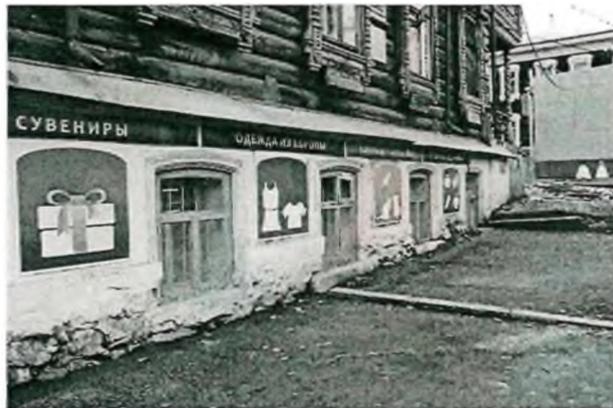
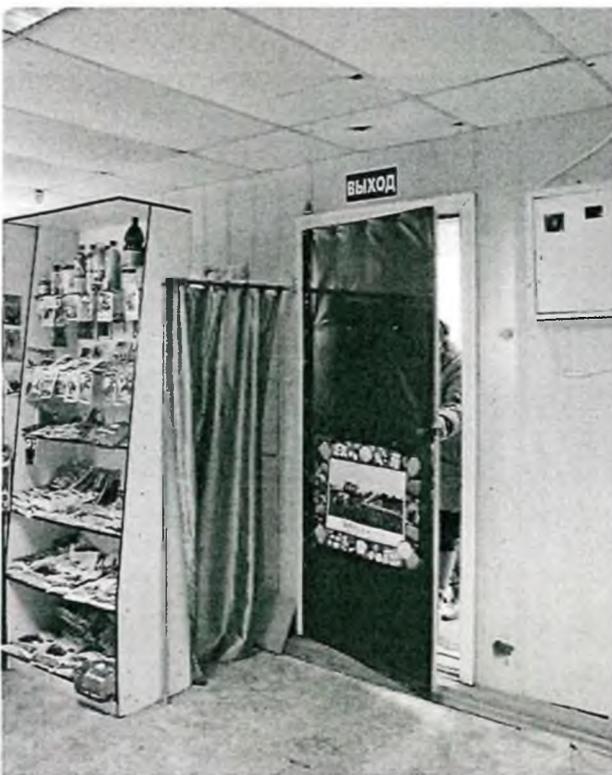
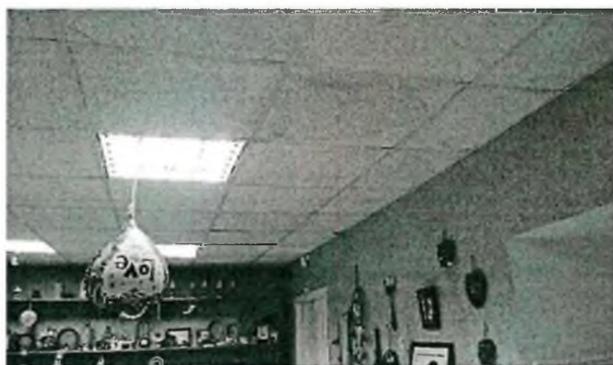
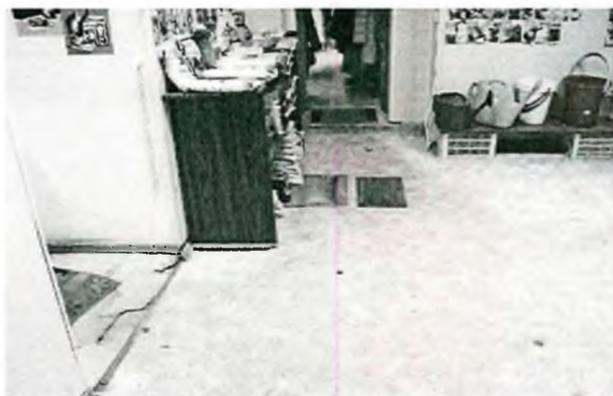
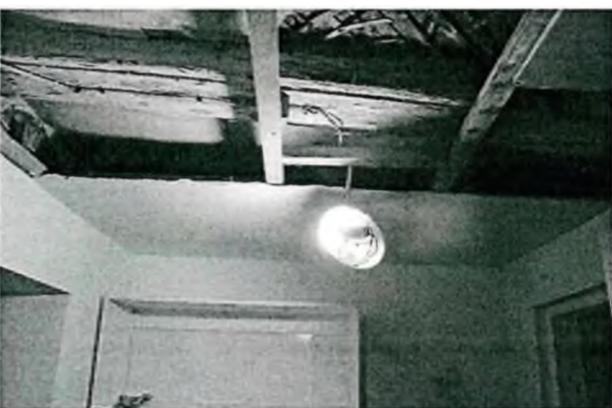
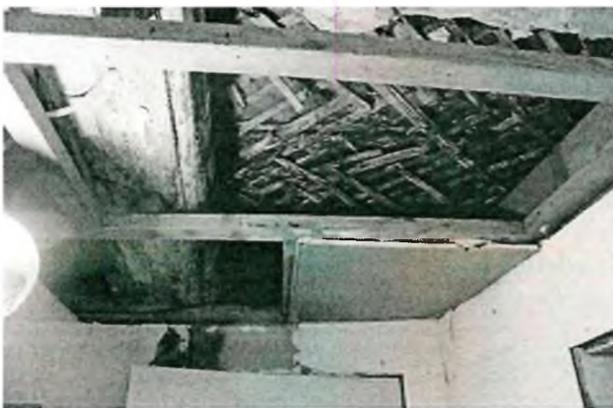
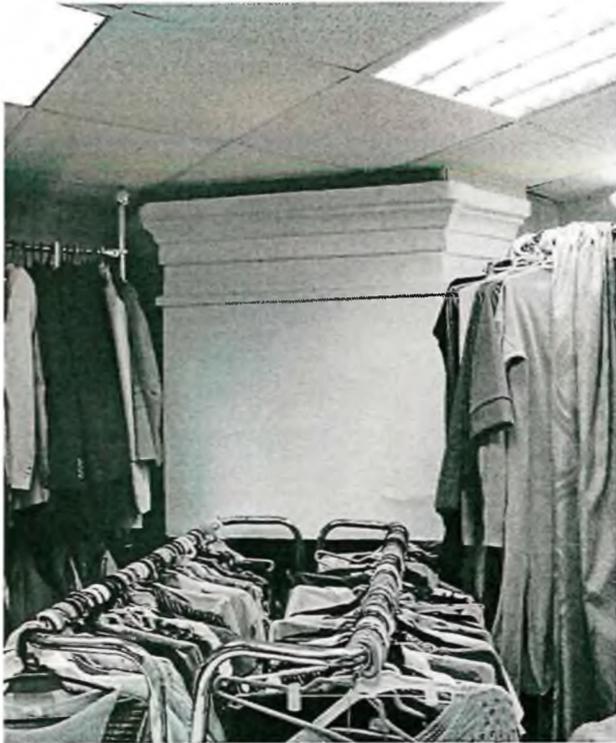
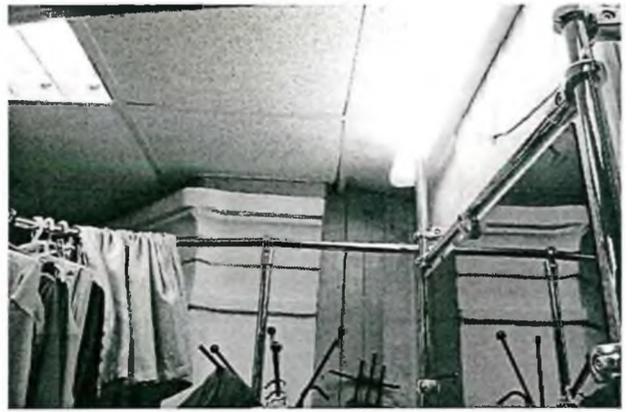
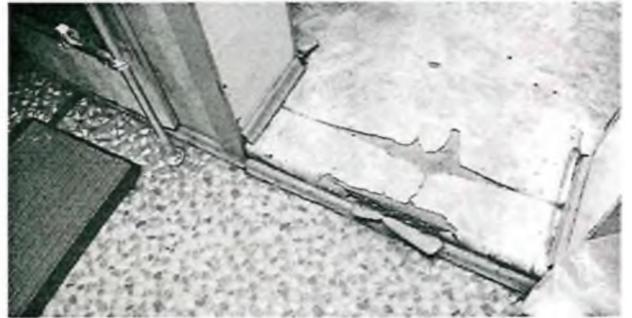
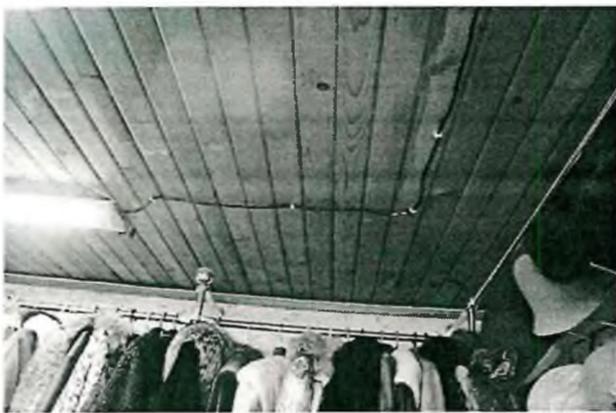
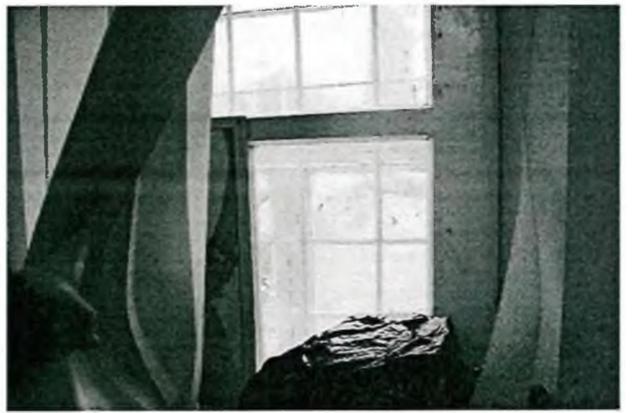
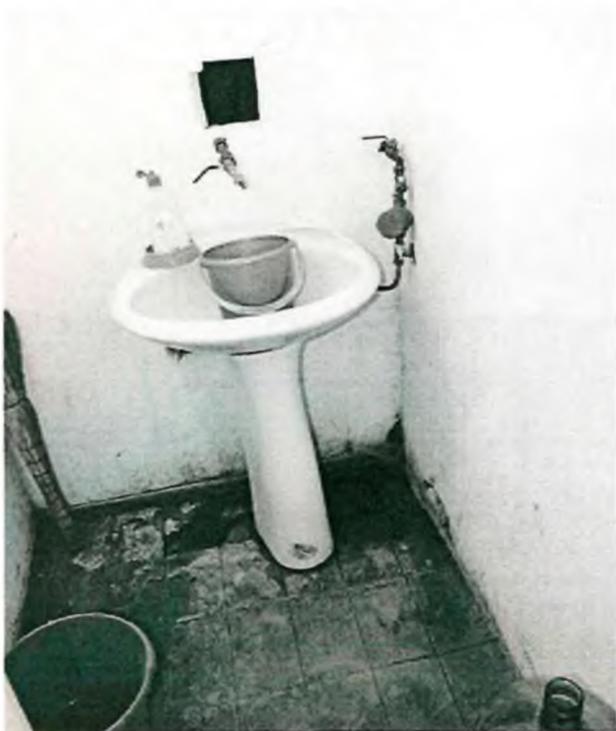
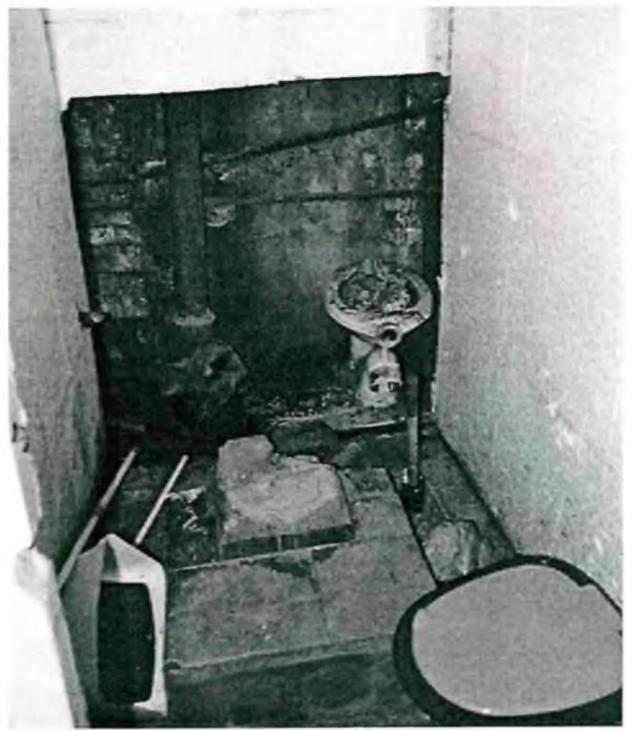
**Фотофиксация объекта культурного наследия (памятника истории и культуры)  
федерального значения «Жилой дом «деревянный», XIX в.», расположенного по  
адресу: г. Томск, пр. Ленина, 56 (помещений №№ ц003-ц006, ц017-ц022)**

а) общее состояние:	неудовлетворительное;
б) фундаменты:	из бутового камня, ленточные, часть бутовой кладки находится выше уровня поверхности земли, присутствуют участки разрушения и трещины, общее состояние неудовлетворительное, требуется дополнительное обследование;
в) цоколь:	кирпичный, на западном и южном фасадах, а также на углу здания в кладке цокольного этажа имеются трещины и разрушения, со стороны северного фасада наблюдается просадка, общее состояние неудовлетворительное, требуется дополнительное обследование;
г) отмостка:	отсутствует;
д) стены:	рублены из брёвен диаметром 30-40 см в «лапу», имеются трещины, происходит значительное намокание сруба, присутствуют участки загнивания, более подвержены которому нижние венцы, общее состояние неудовлетворительное, требуется дополнительное обследование;
е) внешнее декоративное убранство:	
штукатурка:	цементно-известковая, на цокольной части западного фасада имеются значительные отслоения штукатурного слоя, общее состояние неудовлетворительное;

окраска:	водоэмульсионными составами, состояние неудовлетворительное;
облицовка:	—
обшивка:	две пристройки с северной части здания обшиты горизонтальной деревянной рейкой, общее состояние неудовлетворительное;
наличники:	имеет пропиленный и объёмный декор, выполненный в едином стиле с угловыми пилястрами дома, присутствуют незначительные утраты элементов, сколы, перекосы, намокания, общее состояние неудовлетворительное;
лепнина:	—
скульптура:	—
живопись:	—
декоративные элементы:	наличники, карнизная часть фасадов с фризом, пилястры, элементы резного декора (накладная резьба), угловые

лопатки имеют незначительные утраты элементов, сколы, перекосы, намокания, общее состояние неудовлетворительное;
колонны:	—
карнизы:	профильный с резным 2-х ярусным подзором, декорирован пропиленной резьбой растительного и геометрического орнамента с накладными деталями из объёмной резьбы, имеют незначительные утраты элементов, сколы, перекосы, намокания, общее состояние удовлетворительное;
прочее:	—
ж) двери наружные:	деревянные двухстворчатые с филенками сложной конфигурации, общее состояние неудовлетворительное;
з) крыша:	с щипцовыми фронтонами, над верандой и пристройкой – трёхскатная, над угловыми башнями – многощипцовая, необходимо дополнительное обследование;
стропила:	имеет значительный прогиб в центральной части главного конька, что говорит о неисправности стропильной системы, общее состояние неудовлетворительное;
обрешетка:	не обследовалась;
кровля:	металлическая, наблюдаются неплотности и разрушения фальцев, ржавчина на поверхности, утрачены участки (на фронтончиках, на свесах карниза) желоба и лотки частично разрушены, общее состояние неудовлетворительное;

водосточные трубы:	из просечного железа имеют значительные повреждения и утраты, находятся в не рабочем состоянии на всех фасадах, общее состояние неудовлетворительное;
парапет:	деревянное парапетное ограждение, расположено на крыше здания вдоль фасадной части башни и выполненное из «глухой» дощатой конструкции на квадратных в плане столбах с фигурным завершением, общее состояние неудовлетворительное;
прочее:	с северной части здания две пристройки, одна из них представляет собой крыльцо с главным входом и витыми колоннами, поддерживающими веранду 2-го этажа. На крыльце полностью утрачено ограждение и пристроены временные ступени. Веранда второго этажа, имеет хорошо сохранившийся декор. Другая холодная пристройка имеет перекосы и отклонения от вертикальной плоскости и значительно отошла от основного объема здания;
и) сведения о наличии (отсутствии) обязательных информационных надписей и обозначений	присутствует.
